2022년 정기 위험성평가 결과

JUSUNG
ENGINEERING

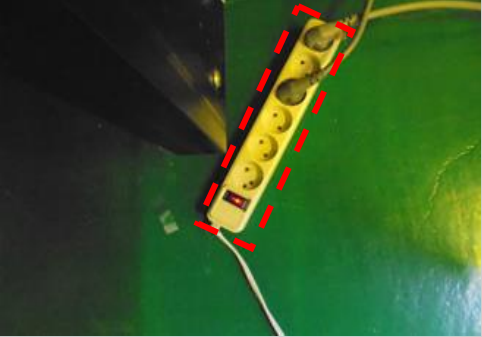
No.	공정	위험 요인	부적합 사항(As is)	개선방안(To be)	예정일	비고
3	크린룸 공정	기계적 요인	<p>바닥 설치된 전기 배선덮개 미설치로 전도사고 위험</p>

<p>전기 배선덮개 설치</p>

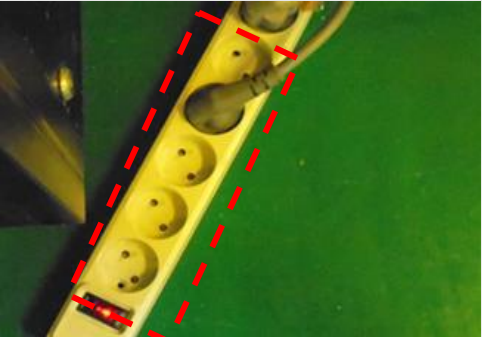
6월	개선 완료
4	크린룸 공정	전기적 요인	<p>비접지형 멀티탭 사용으로 감전 및 화재 폭발사고 위험</p>

<p>접지가 설치되어 있는 멀티탭 사용 및 교체</p>

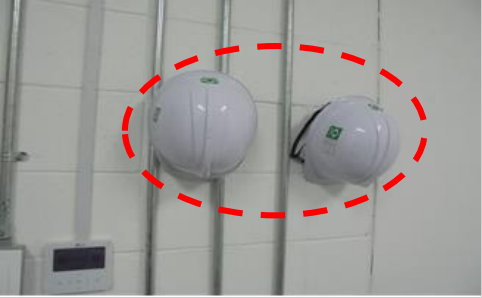
No.	공정	위험 요인	부적합 사항(As is)	개선방안(To be)	예정일	비고
5	크린룸 공정	관리적 요인	<p>2층 크린룸 내 챔버 하부 작업 시 안전모 사용이 불편하여 경작업 안전모 교체 필요</p>

<p>경작업용 안전모 교체</p>

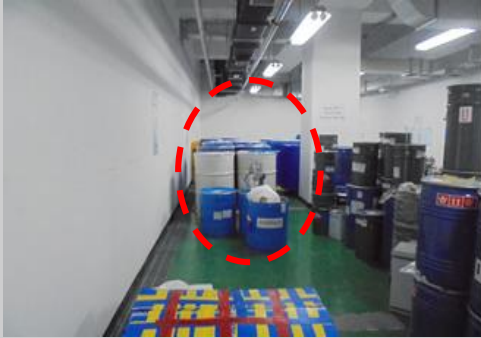
No.	공정	위험 요인	부적합 사항(As is)	개선방안(To be)	예정일	비고
21	1층	작업환경 요인	<p>CHEMICAL 보관실 안전통로 미확보 로 근로자 이동 시 전도사고 위험</p>

<p>안전통로 및 CHEMICAL 보관구역 확보</p>

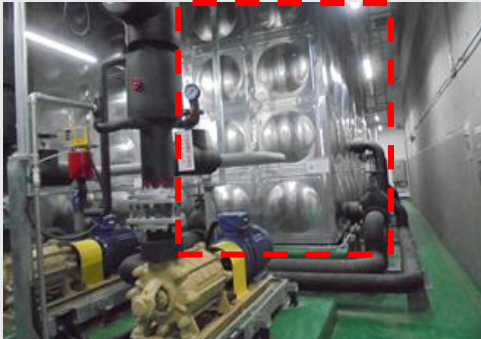
6월	개선 완료
22	폐수처리장	관리적 요인	<p>저수조 설치장소 내 밀폐공간 경고표 지 미부착</p>

<p>밀폐공간 경고표지 설치</p>

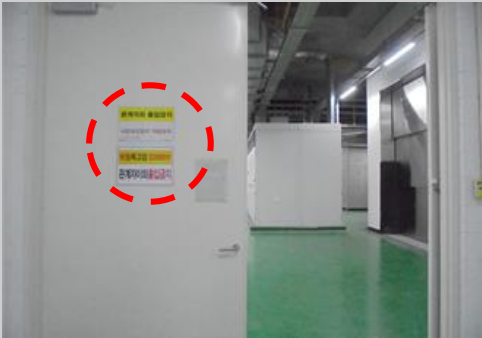
No.	공정	위험 요인	부적합 사항(As is)	개선방안(To be)	예정일	비고
23	3층	관리적 요인	<p>전기실 출입문 내 관계자 외 출입금지 경고표지 미부착</p>

<p>관계자 외 출입금지 및 감전주의 경고표지 설치</p>

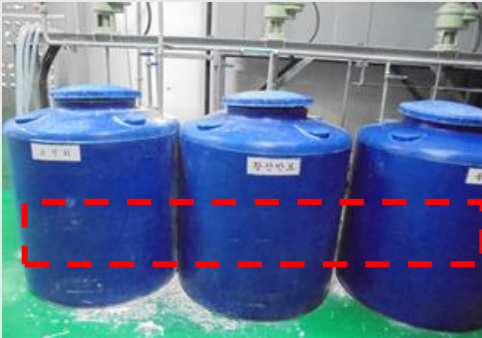
6월	개선 완료
24	사내 식당	기계적 요인	<p>폐수처리장 내 PVC저장 용기 경고표지 미설치</p>

<p>저장용기 내 경고표지 설치</p>

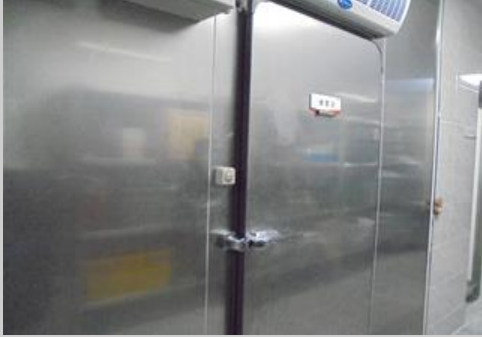
No.	공정	위험 요인	부적합 사항(As is)	개선방안(To be)	예정일	비고
27	사내 식당	관리적 요인	<p>사내식당 냉동고,냉장고 내 저온경고 경고표지 미설치</p>

<p>저온주의 경고표지 설치</p>  	6월	개선 완료
28	사내 식당	관리적 요인	<p>바닥 설치된 전기 배선 노출되어 전도사고 위험</p>  	<p>전기케이블 위치 조정</p>  	6월	개선 완료
